## Metallische deklaag als afwerking

### Koper, brons, zink, messing, aluminium, Cortènstaal

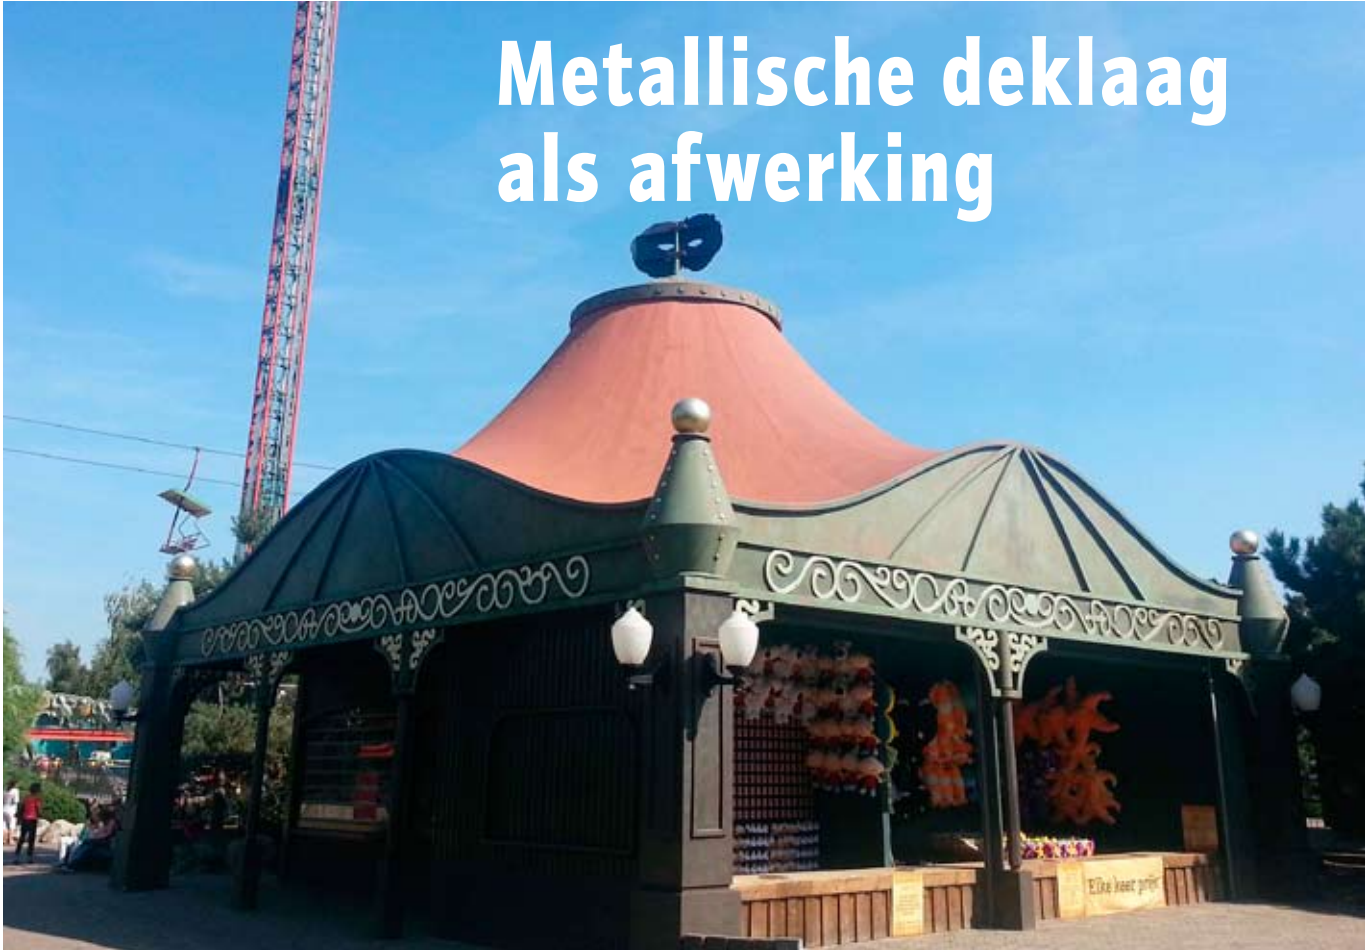
Het eindresultaat in Slagharen. De gespoten koperen toplaag zal op den duur patineren en de traditionele groene kleur gaan vertonen.

afwerking gespoten. Deze laag is licht geschuurd om de dunne kunstharsfilm over de koperdeeltjes weg te halen en het patinaproces sneller op gang te brengen.

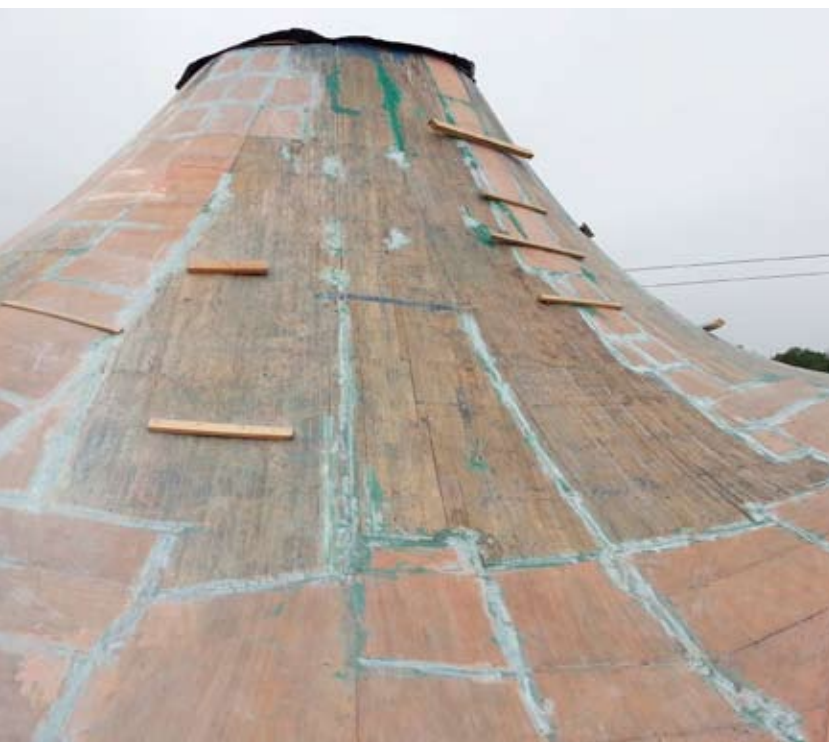
De aangetaste delen van de onderconstructie zijn vervangen en de naden zijn gedicht met plastische polyesterplamuur.

Het herstel is aangepakt door eerst de aangetaste delen van de houten onderconstructie te verwijderen en te vervangen door nieuw materiaal. Vervolgens zijn de naden tussen de beplating afgewerkt met een elastische polyesterplamuur. Daaroverheen heeft PSP met de rol in twee lagen een glasvezelversterkte polyester dakbedekking aangebracht. Ten slotte is er een koperen toplaag van Decometal van 400 µm als

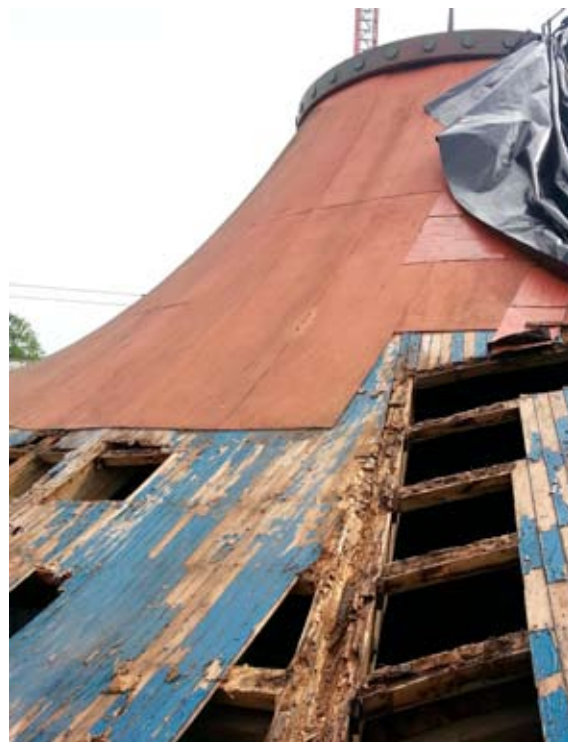
De bestaande dakconstructie van het koepeldak in Slagharen was ernstig aangetast door vocht.

In attractiepark Slagharen was een koepeldak gedekt met een koperkleurige rubberen dakbedekking gelegd op een open onderconstructie van triplex platen. Het dak had verder koperkleurige opstanden en torentjes op de hoeken. Door de open structuur was het dak in de loop der tijd aangetast door vocht. Thermische werking in de rubberlaag was er

de oorzaak van dat de bedekking op de naden van de beplating ging scheuren en de aansluitingen op de opstanden ook niet meer waterdicht waren. Het dak was dus hoognodig aan vervanging toe.

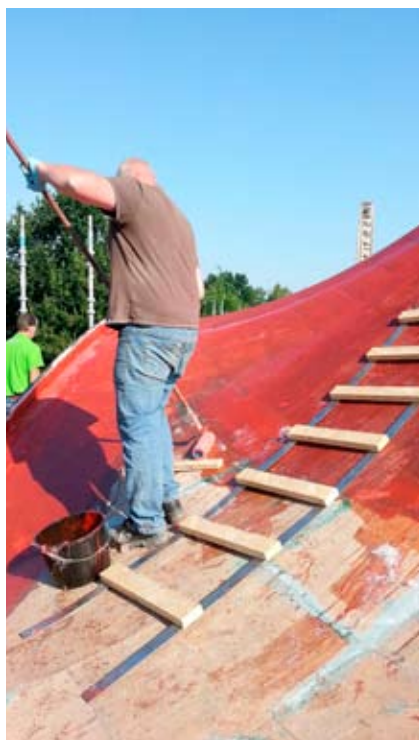
Met de rol is over de nieuwe onderconstructie in twee lagen een glasvezelversterkte polyester dakbedekking aangebracht.
